インドネシアスマトラ島西方沖の地震(M9.0)発生後、4温泉の水位、水温変化

2004年12月26日午前10時頃(日本時間)発生したインドネシアスマトラ島西方沖の地震の後、岩井、鳥取、奥津、鷲の湯の4温泉で水位や水温の変化が観測されました。

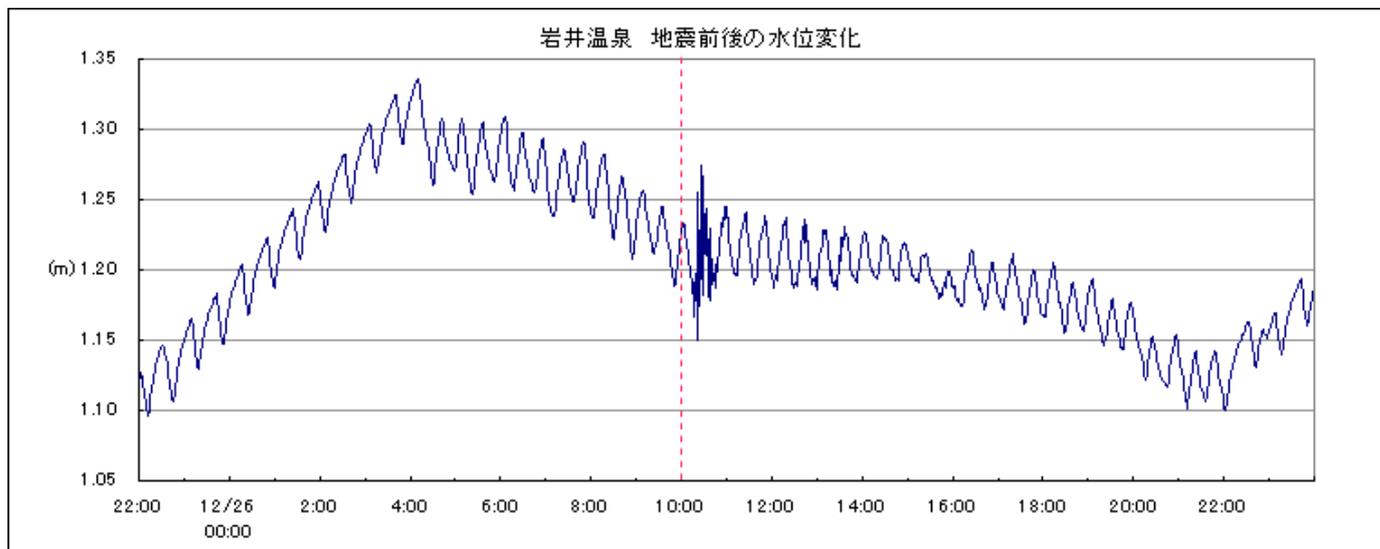
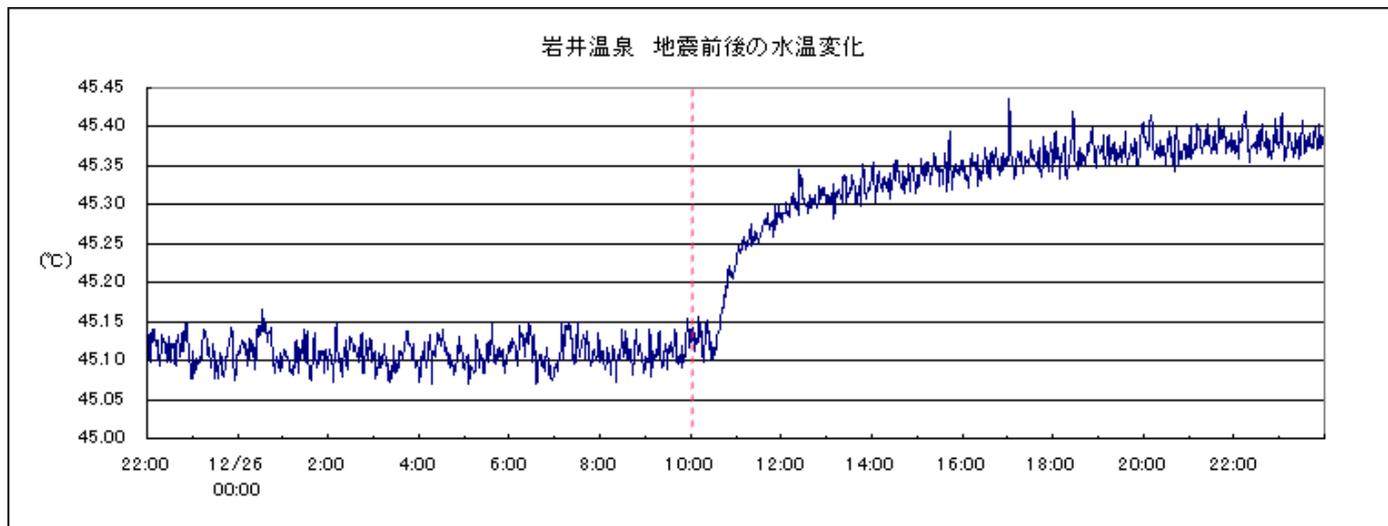
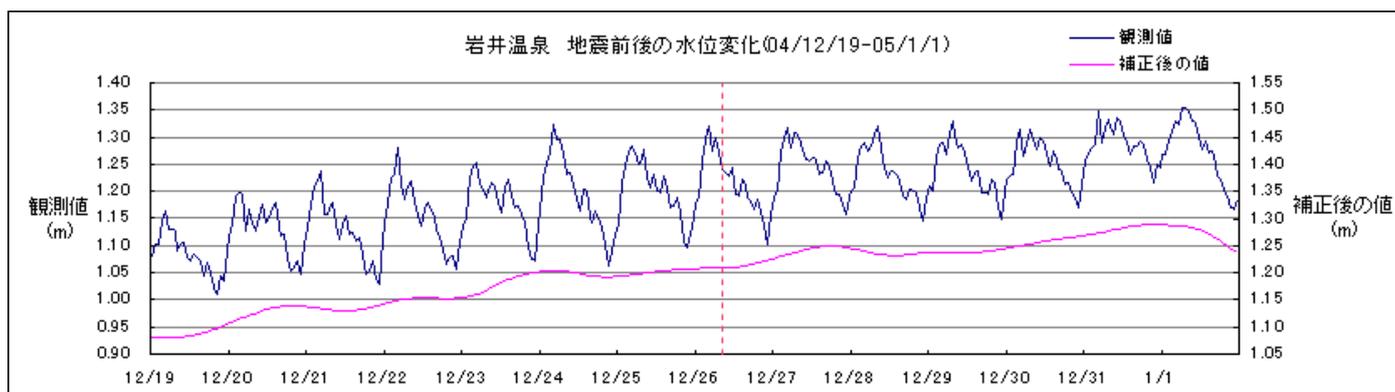
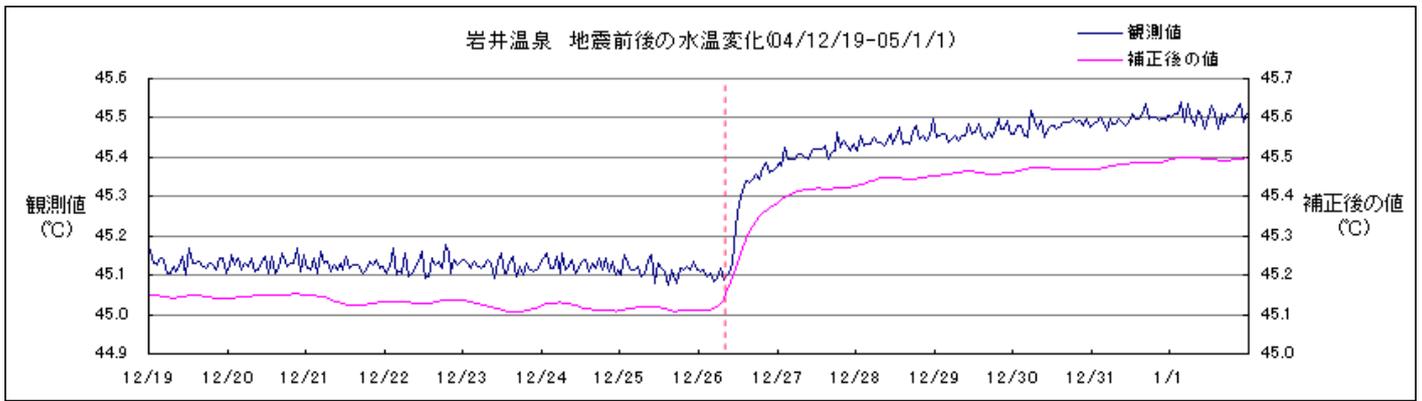
岩井温泉

スマトラ島西方沖の地震(M9.0、日本時間午前10時頃)発生後、水位の変化と水温の上昇が見られました。

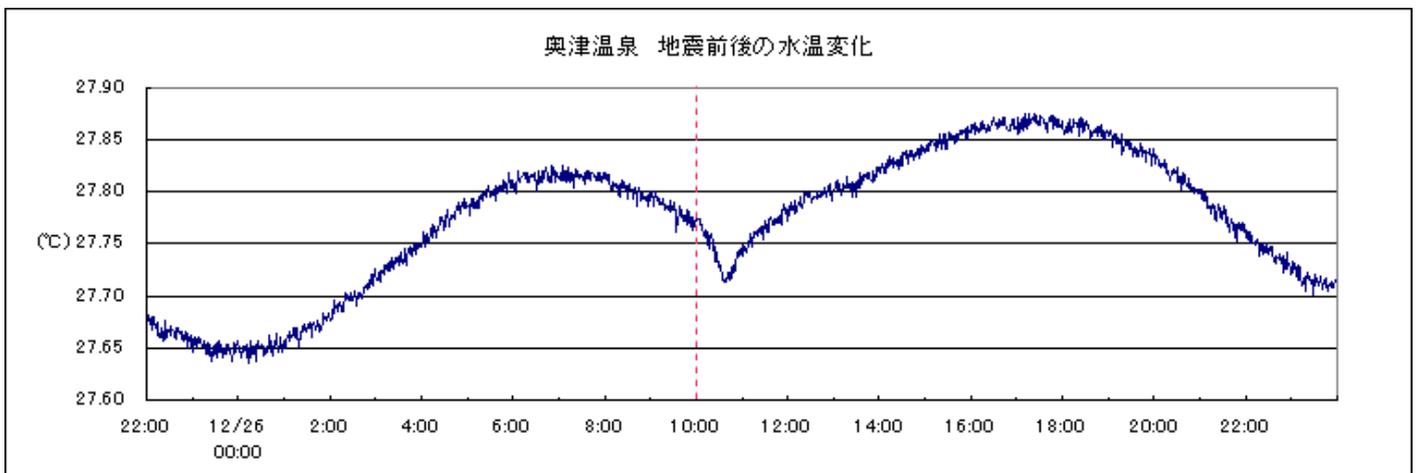
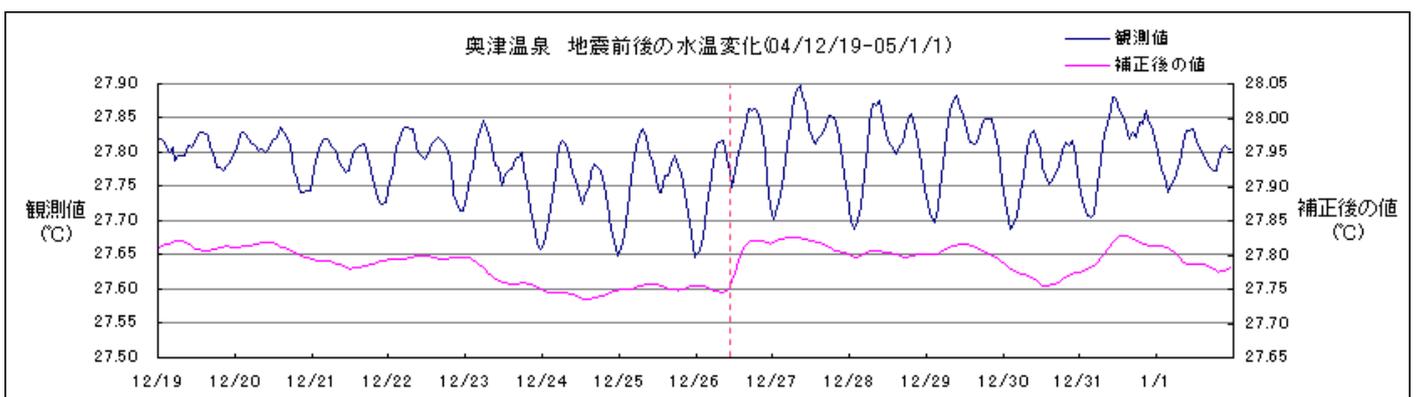
奥津温泉

スマトラ島西方沖の地震(M9.0、日本時間午前10時頃)発生後、水温の変化が見られました。

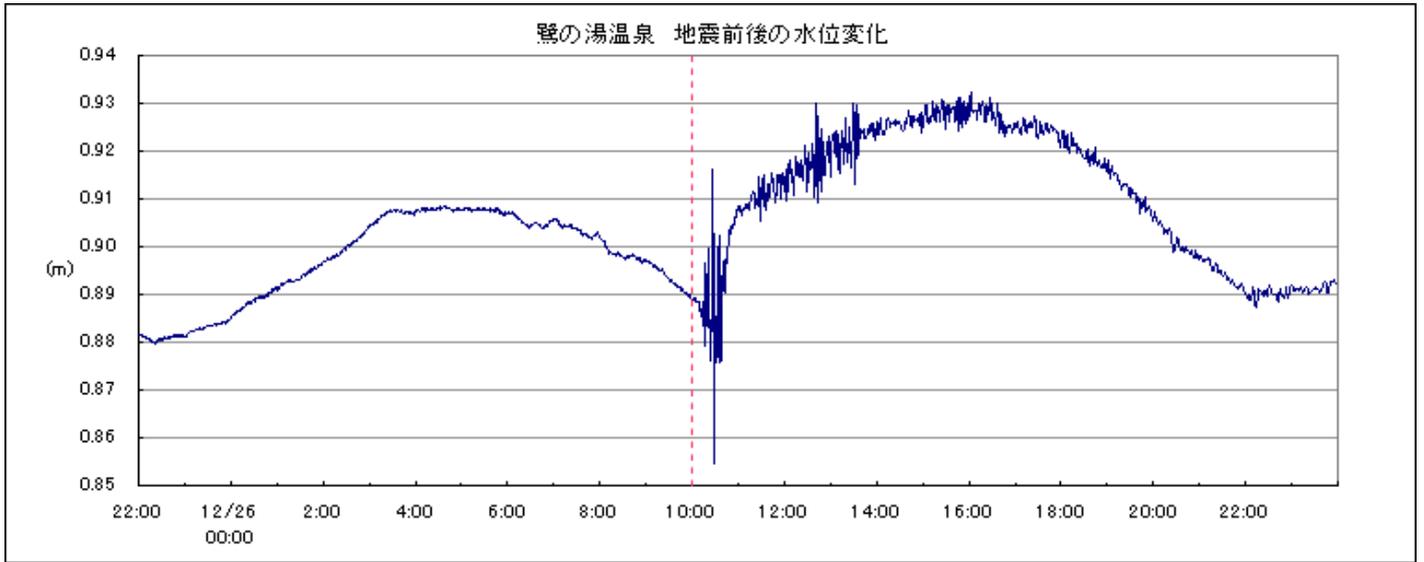
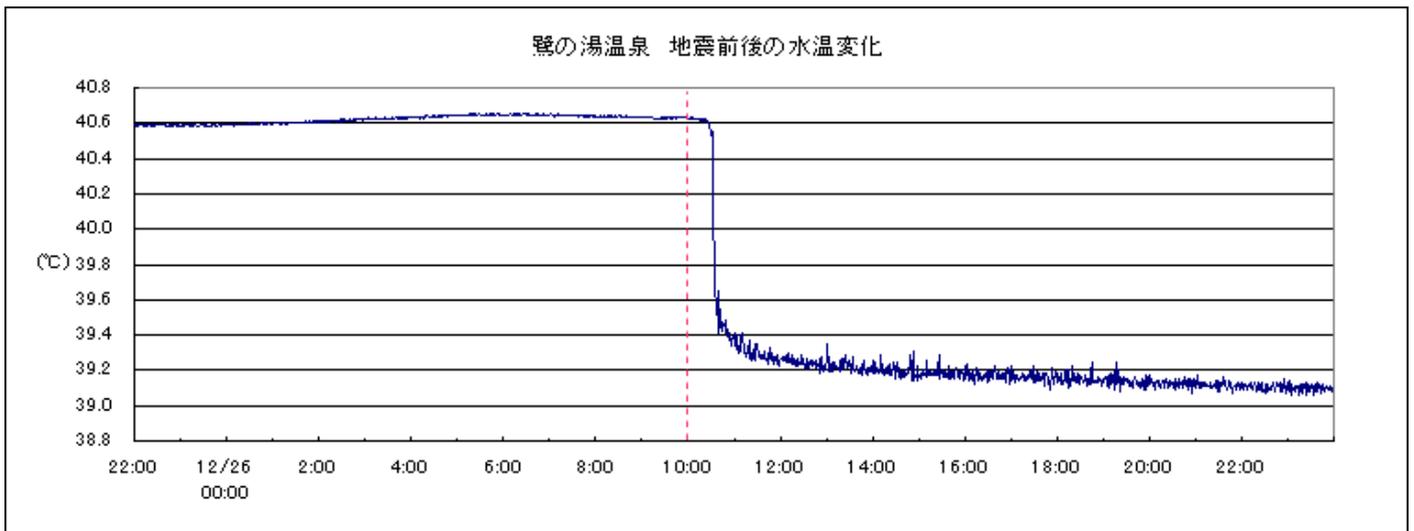
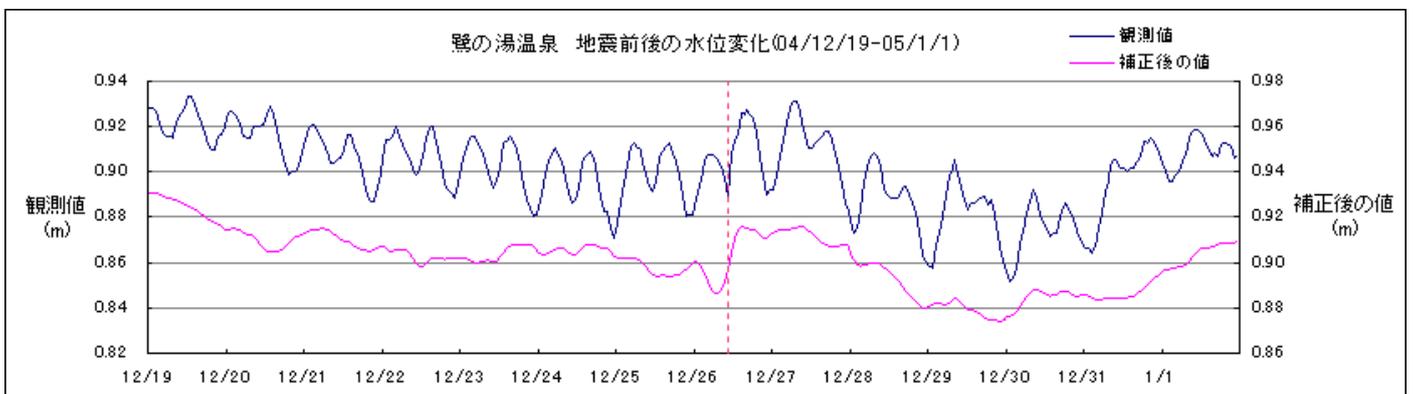
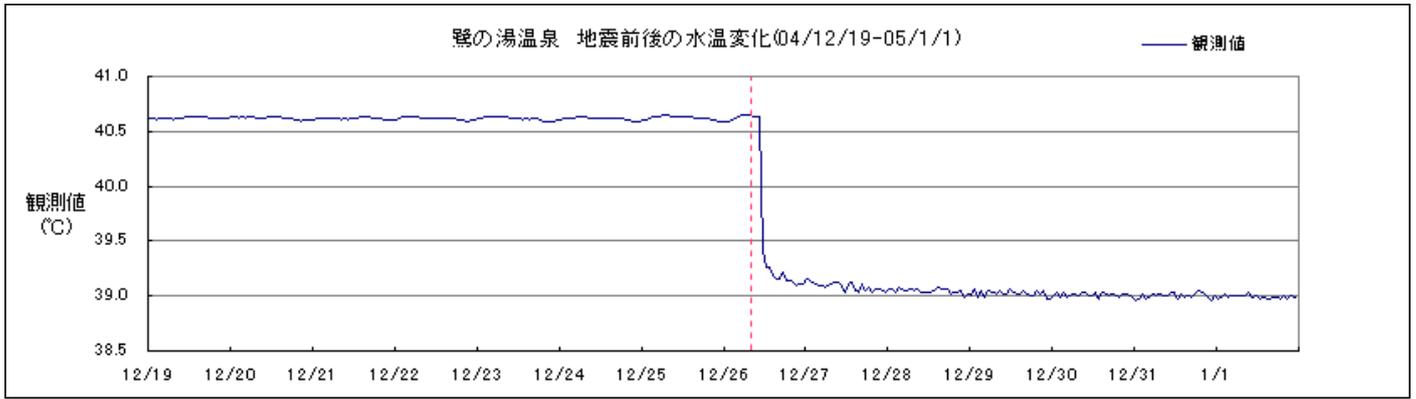
鷺の湯温泉

スマトラ島西方沖の地震(M9.0、日本時間午前 10 時頃)発生後、水位の変化と水温の下降が見られました。

*水温の変化については、地震前まで見えていた潮汐変化が見られなくなったことと、あまりにも急激な下降であることから、地震の影響であるのか、測定機器の不具合がたまたま起こったためなのか不明である。

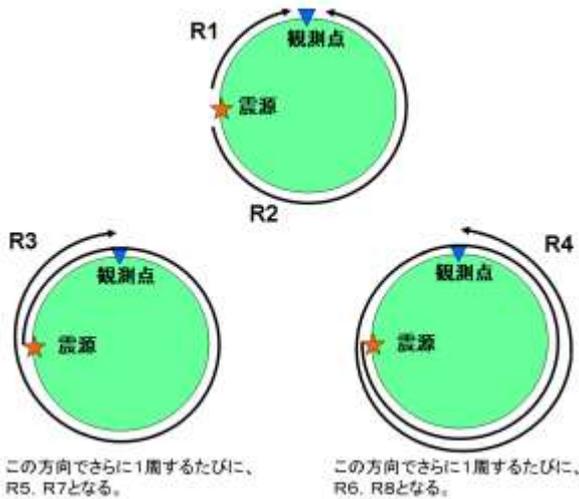
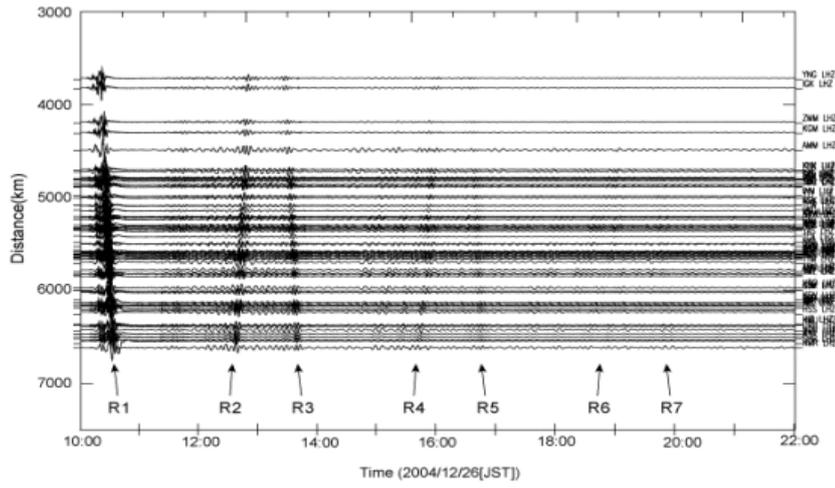
スマトラ沖地震に伴う、水位、水温のデータ変化と表面波観測波形

スマトラ島西方沖の地震では、地球を何度も周回する長周期表面波が記録されました。表面波のR1、R2、R3、R4、R5 まで鳥取と鷺の湯と岩井の水位データに記録されています。また、鳥取の水位、鷺の湯の水位、奥津の温度記録が同じ様な変化をしています。

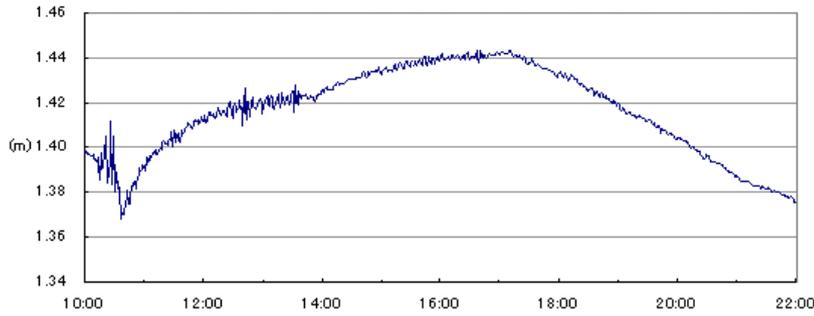
鳥取温泉 地震前後の水位変化(12/26)

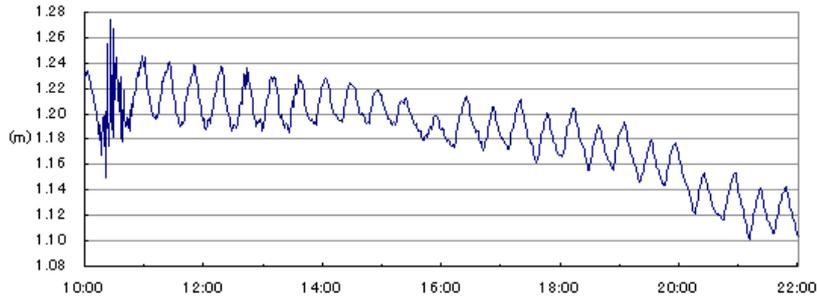
岩井温泉 地震前後の水位変化(12/26)

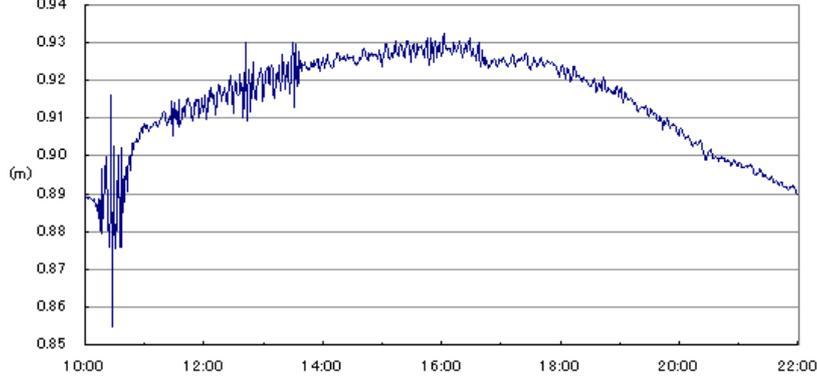
鷺の湯温泉 地震前後の水位変化(12/26)

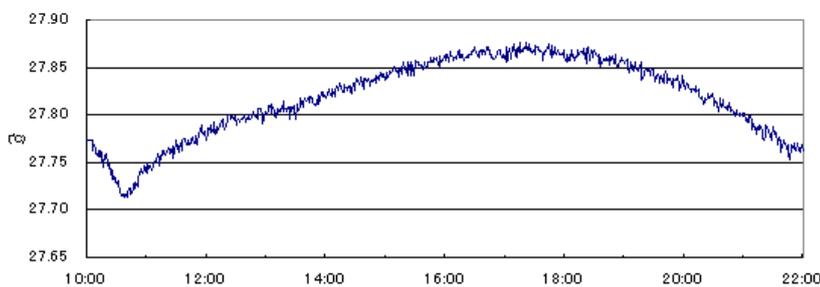
奥津温泉 地震前後の水温変化(12/26)
