鳥取市 気圧・降水量

鳥取温泉 水位変化(m)

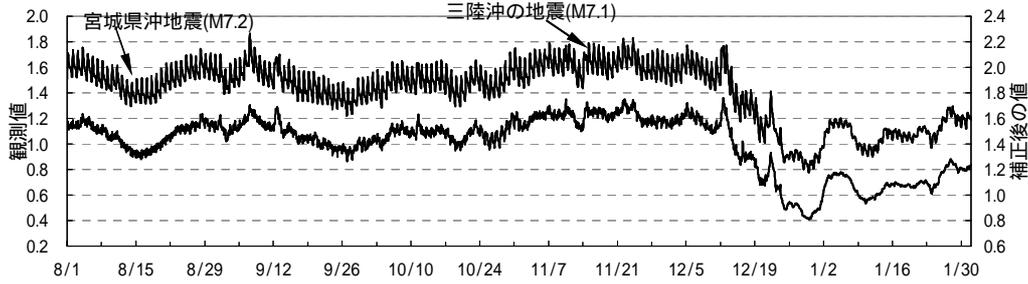
05.8.16宮城県沖地震発生後、水位、水温に変化  
 05.11.15三陸沖の地震発生後、水位に変化

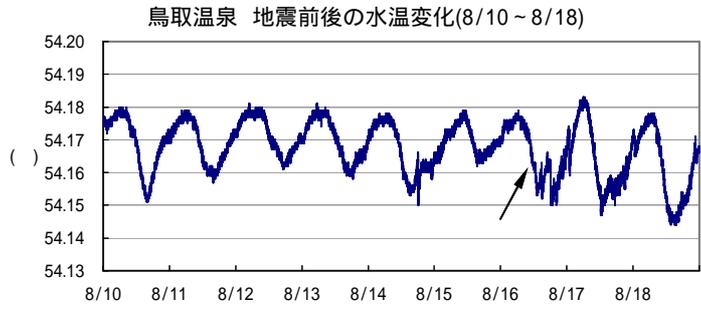
以下 拡大図  
宮城県沖地震

8/14頃から、水温の変化が激しい状態が見られる。

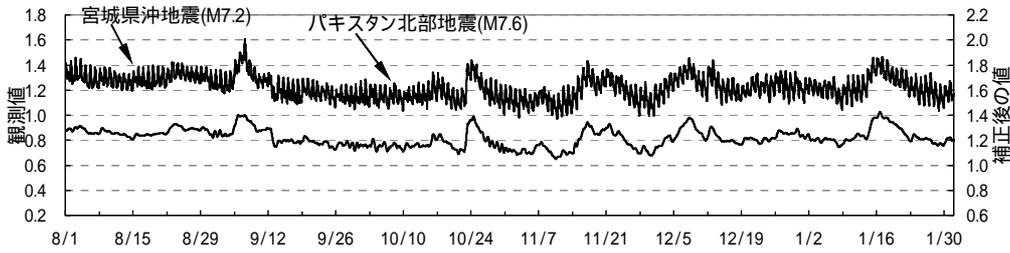
岩井温泉 水位変化(m)

05.8.16宮城県沖地震発生後、水位、水温に変化

05.10.8パキスタン北部地震発生後、水位に変化

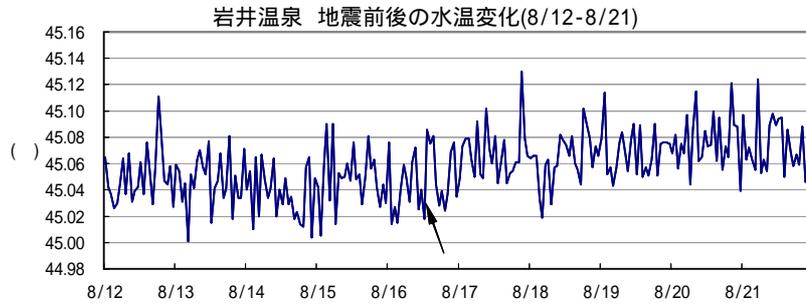
水温変化 拡大図

地震発生後わずかながら上昇傾向になっている

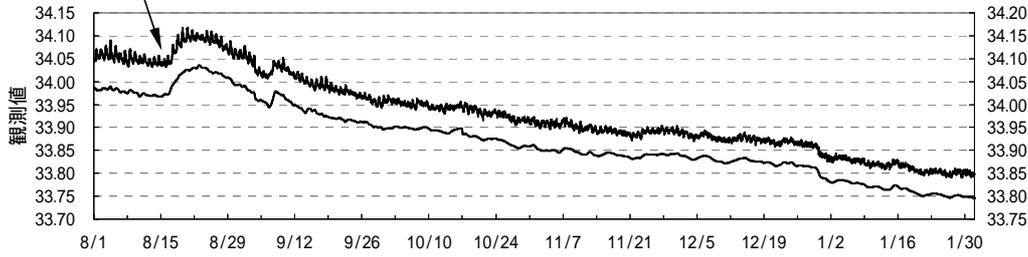
湯谷温泉 水温( )

宮城県沖地震(M7.2)

05.8.16宮城県沖地震発生後、水温に変化  
以下水温変化 拡大図

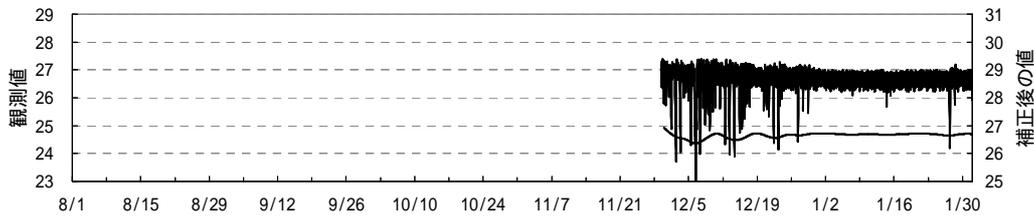
新見千屋温泉 水温( )

メンテナンスの際に、データロガーのメモリがリセットされたため11/29までのデータは回収できていない。

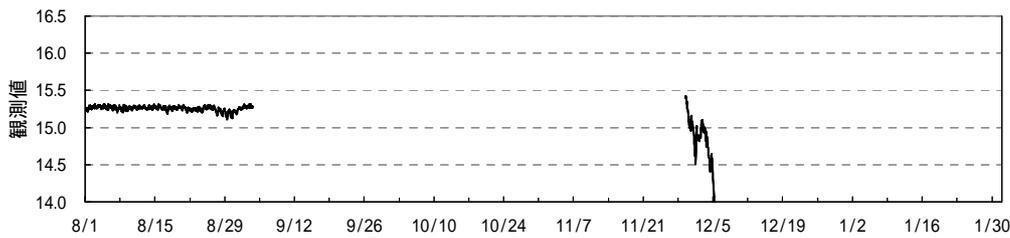
日野町 水温( )

温度計が故障していたため、9/3～11/29の水温データは回収できなかった。  
 天候による機器故障で回線に接続できないため、12/6以降のデータは回収できていない。

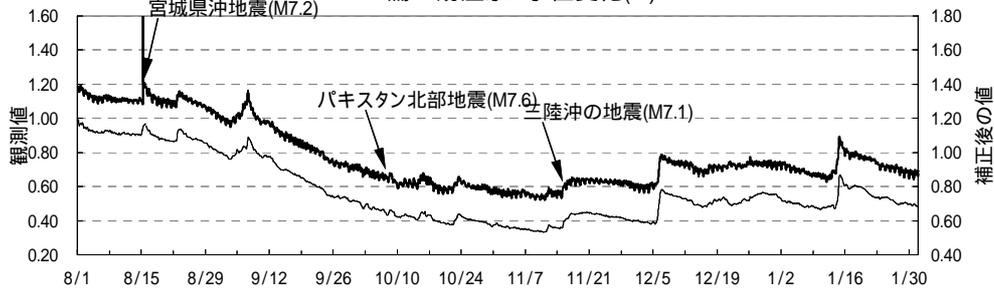
鷺の湯温泉 水位変化(m)

- 05.8.16宮城県沖地震発生後、水位に変化
- 05.10.8パキスタン北部地震発生後、水位に変化
- 05.11.15三陸沖の地震発生後、水位に変化

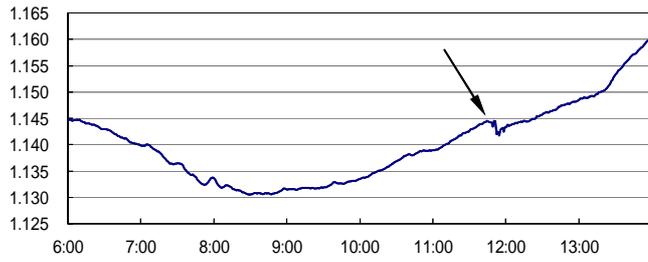
鷺の湯温泉 地震前後の水位変化(8/16)

宮城県沖地震  
水位変化 拡大図

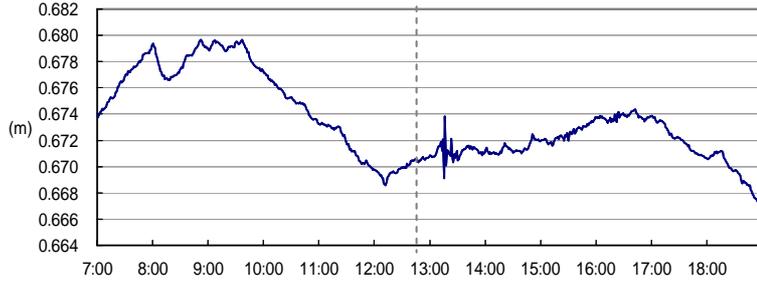
鷺の湯温泉 地震前後の水位変化(10/8)

パキスタン北部地震  
水位変化 拡大図

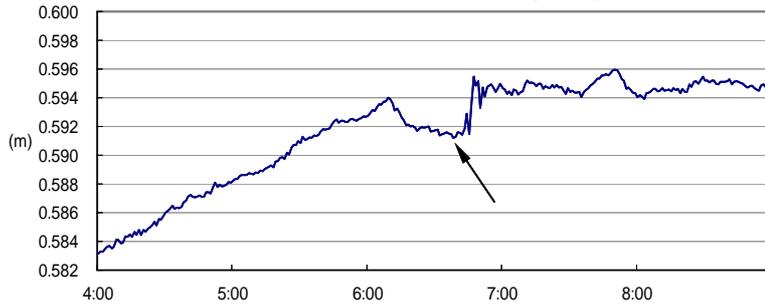
鷺の湯温泉 地震前後の水位変化(11/15)

三陸沖の地震  
水位変化 拡大図

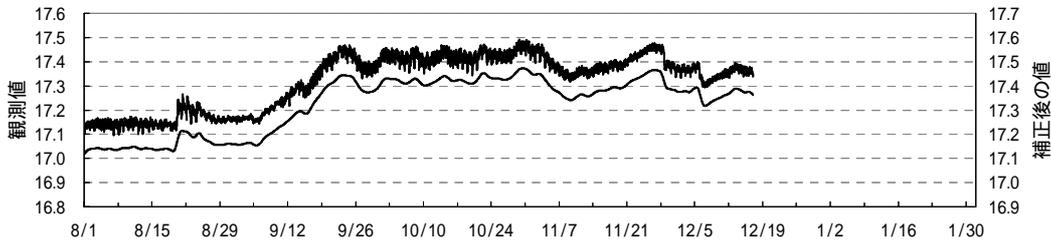
南部町諸木 水温( )

回線接続不良のため、12/17以降のデータは収集できていない
