千島列島の地震(M7.9)発生後、2温泉の水位、水温変化

2006年11月15日午後8時15分頃に発生した千島列島の地震の後、岩井、湯谷の2温泉で水位や水温の変化が観測されました。

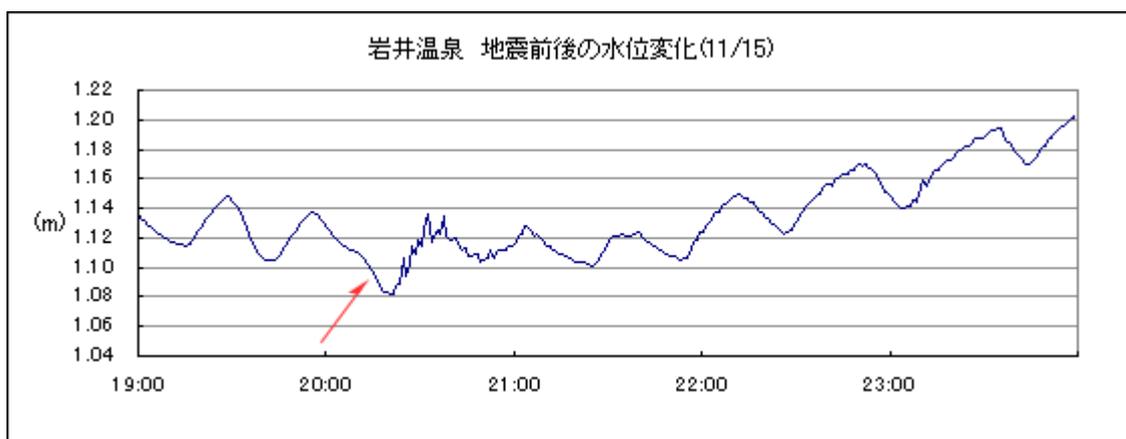
水位の変化

千島列島の地震(M7.9、午後8時15分頃)発生後、水位、水温の変化が見られました。

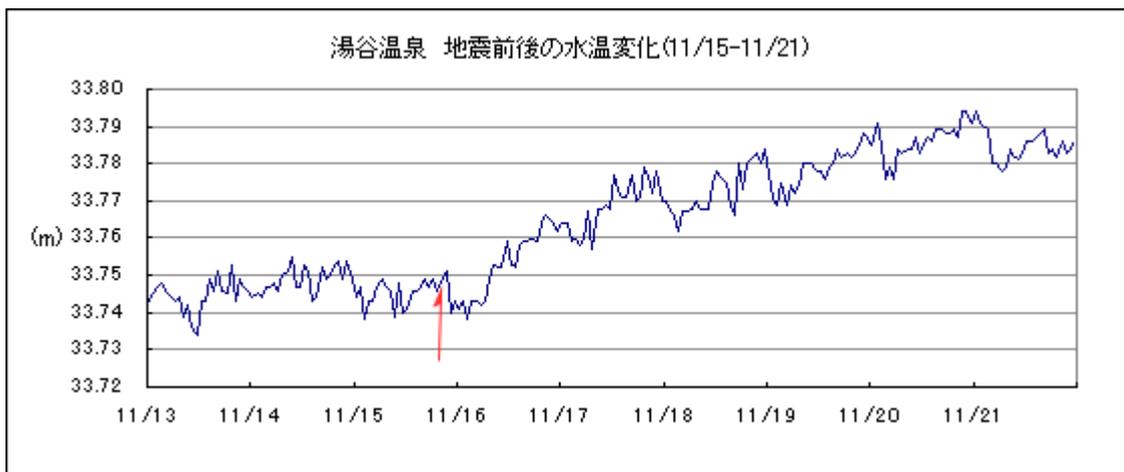
湯谷温泉

千島列島の地震(M7.9、午後 8 時 15 分頃)発生後、水温の変化が見られました。
