大分県中部の地震(M6.2)発生後、4温泉の水位、水温変化

2006年6月12日午前5時1分頃に発生した大分県中部の地震の後、鳥取、岩井、鷺の湯、湯谷の4温泉で水位や水温の変化が観測されました。

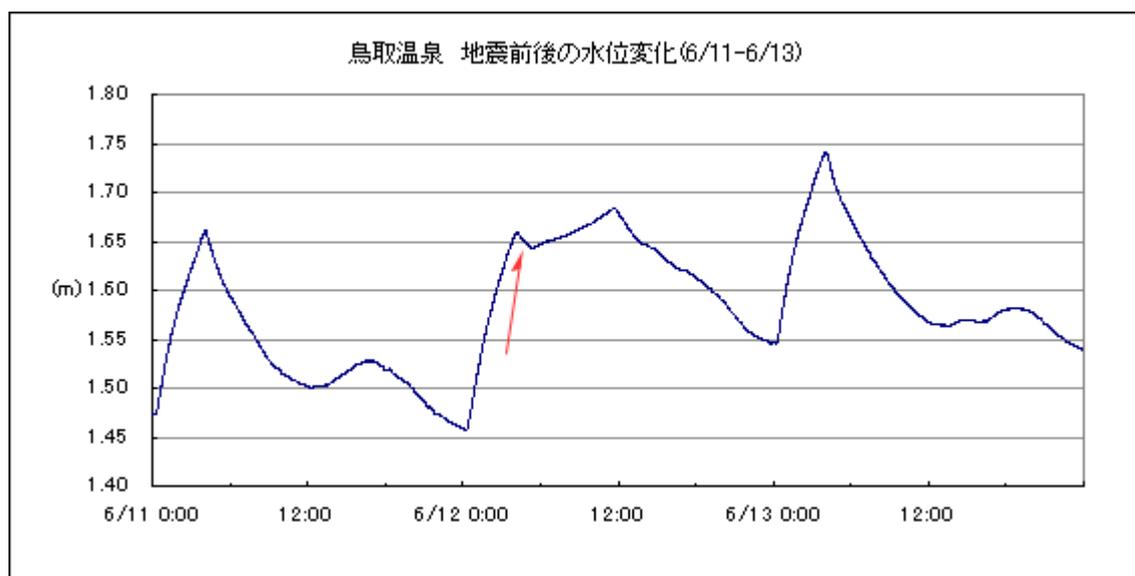
鳥取温泉

大分県中部の地震(M6.2、午前5時9分頃)発生後、水位の変化が見られました。

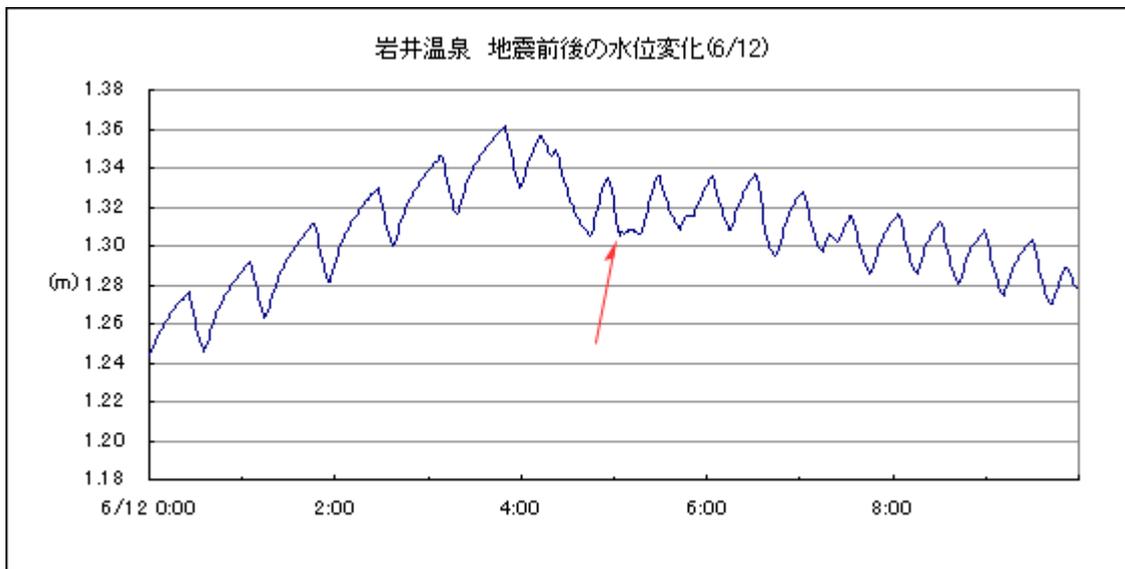
水位の変化

大分県中部の地震(M6.2、午前 5 時 9 分頃)発生後、水位、水温の変化が見られました。

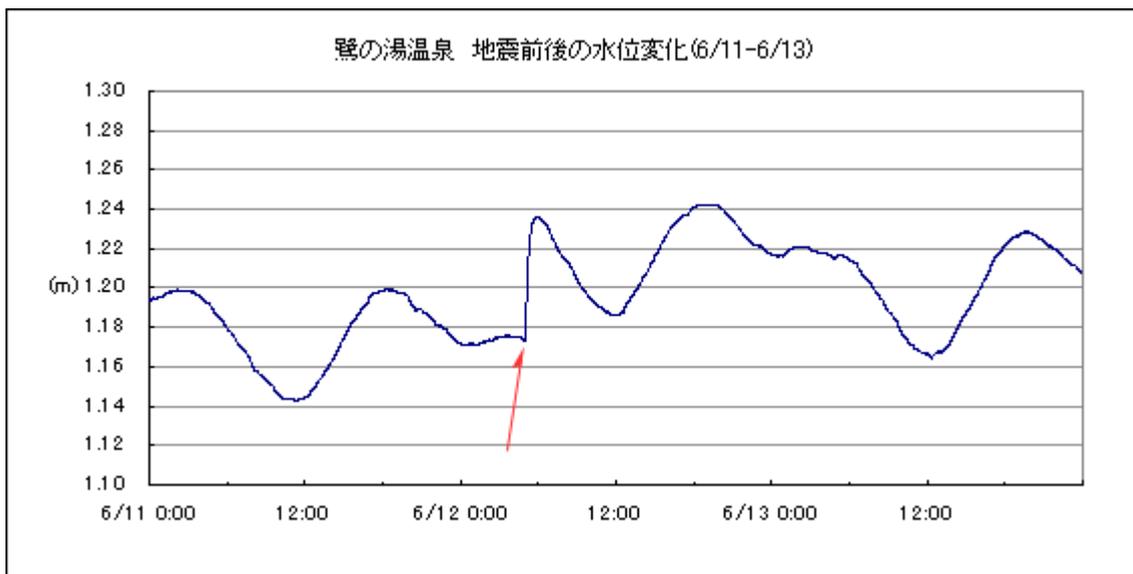
鷺の湯温泉

大分県中部の地震(M6.2、午前5時9分頃)発生後、水位の変化が見られました。

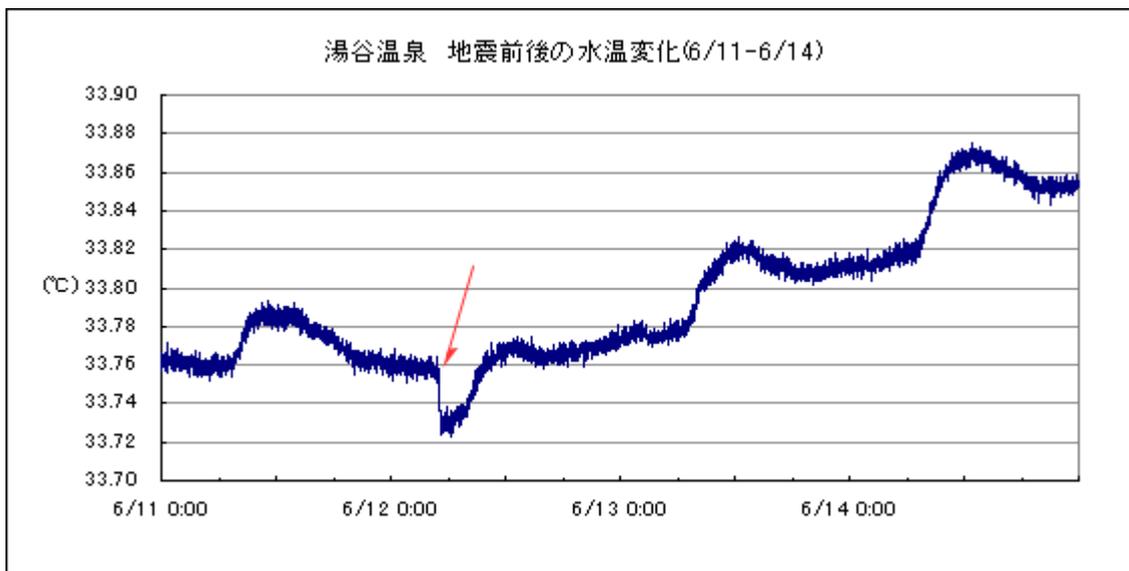
湯谷温泉

大分県中部の地震(M6.2、午前5時9分頃)発生後、水温の変化が見られました。
