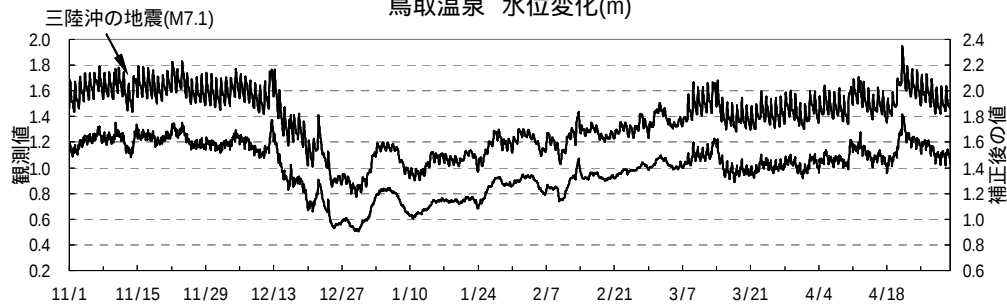
鳥取温泉 水位変化(m)

05.11.15三陸沖の地震発生後、水位に変化  
以下 拡大図

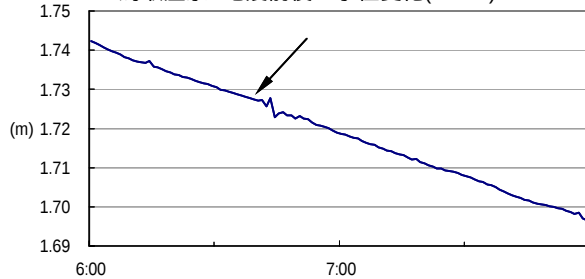
鳥取温泉 地震前後の水位変化(11/15)

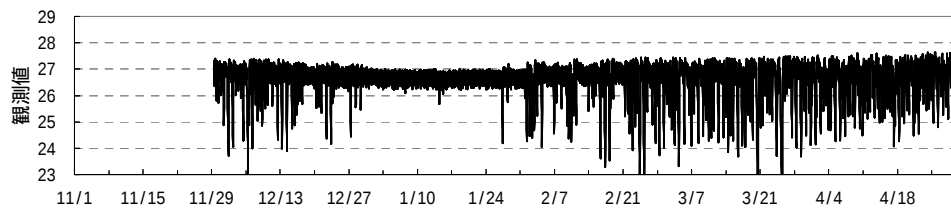
新見千屋温泉 水温( )

メンテナンスの際に、データロガーのメモリがリセットされたため11/29までのデータは回収できていない。

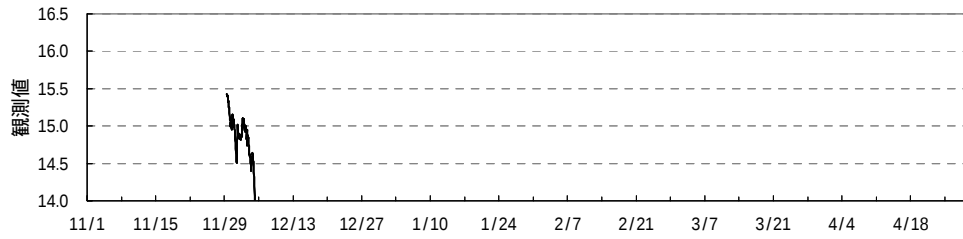
日野町 水温( )

温度計が故障していたため、11/29までの水温データは回収できなかった。  
天候による機器故障で回線に接続できないため、12/6以降のデータは回収できていない。

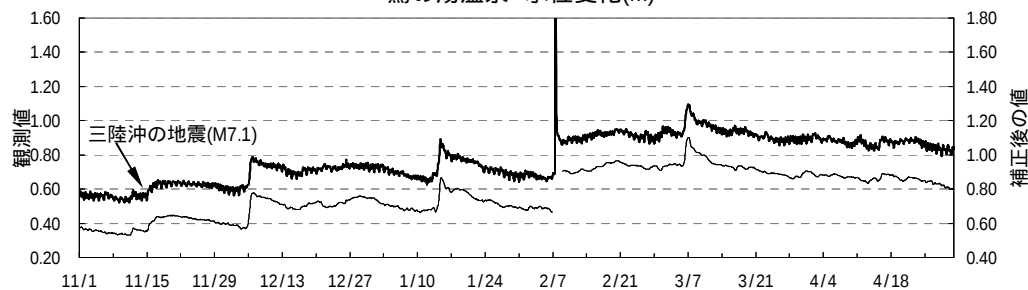
鷺の湯温泉 水位変化(m)

05.11.15三陸沖の地震発生後、水位に変化  
水位変化 拡大図

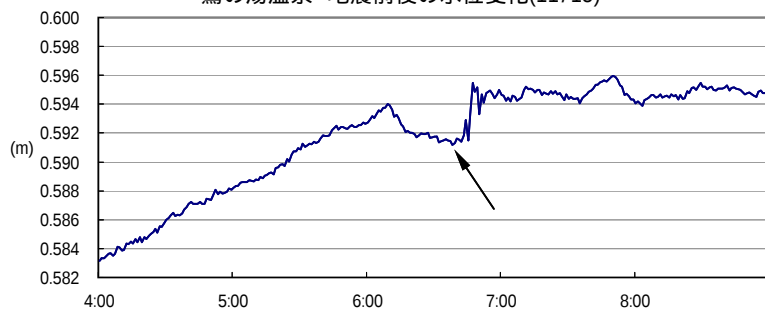
鷺の湯温泉 地震前後の水位変化(11/15)

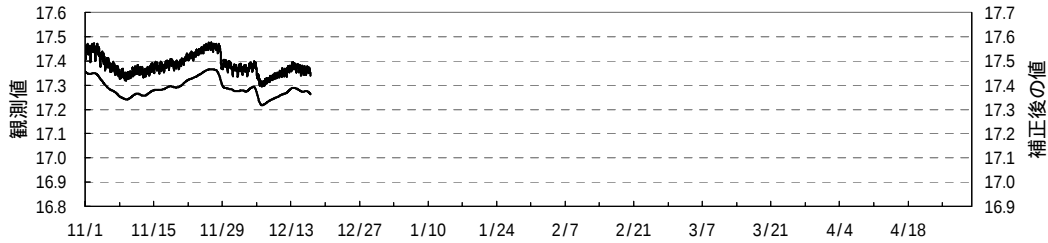
南部町諸木 水温( )

回線接続不良のため、12/17以降のデータは収集できていない

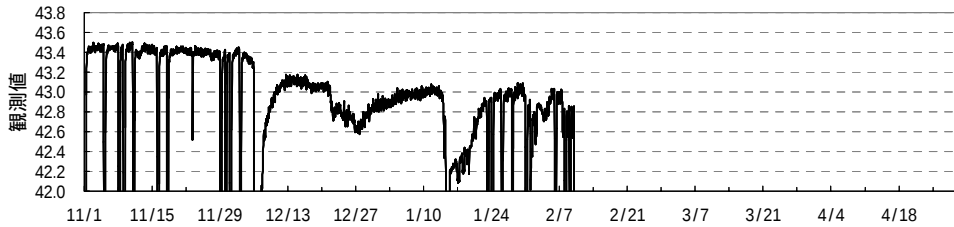
出雲湯村温泉 水温( )

機器故障のため、2/10以降のデータは回収されていない。
