鳥取市 気圧・降水量

鳥取温泉 水位変化(m)

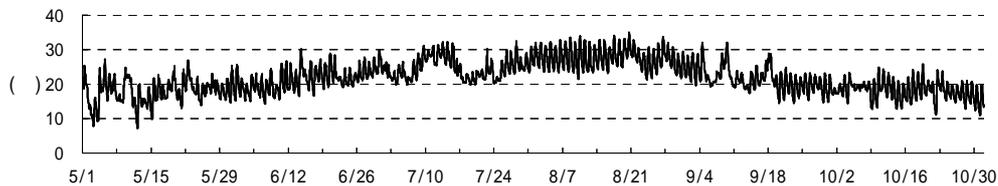
鳥取市 気温

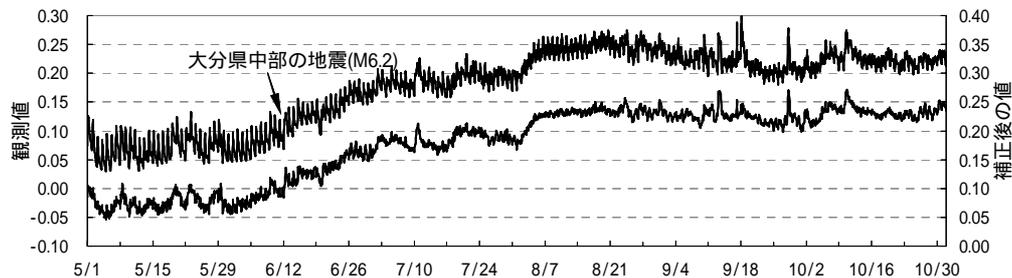
06.6.12大分県中部の地震発生後、水位に変化
以下 拡大図

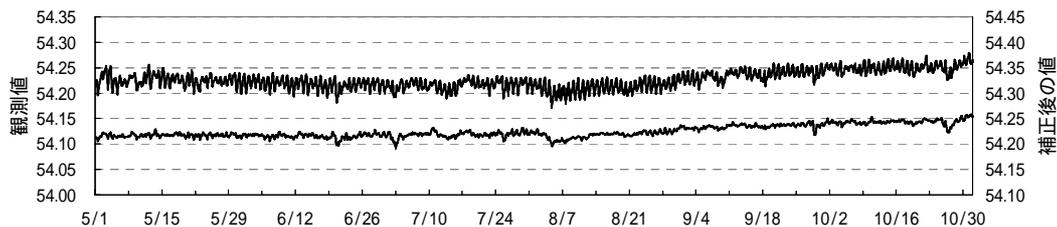
鳥取温泉 水温()

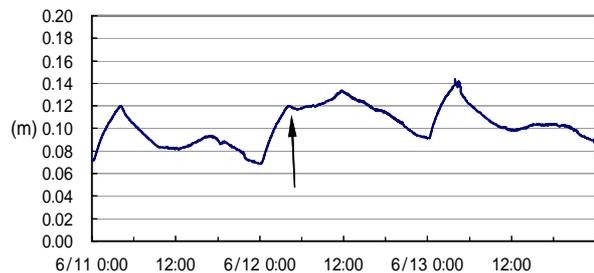
鳥取温泉 地震前後の水位変化(6/11-6/13)

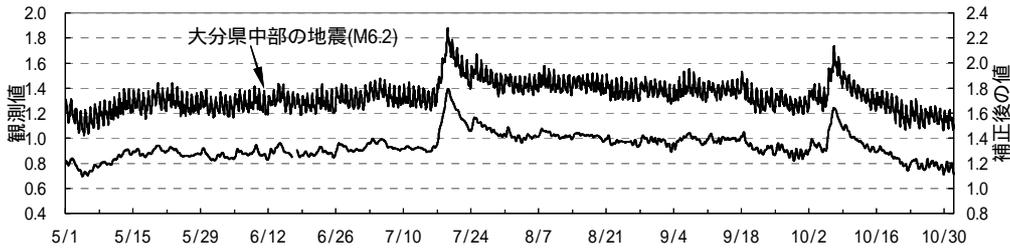
岩井温泉 水位変化(m)

06.6.12大分県中部の地震発生後、水位、水温に変化

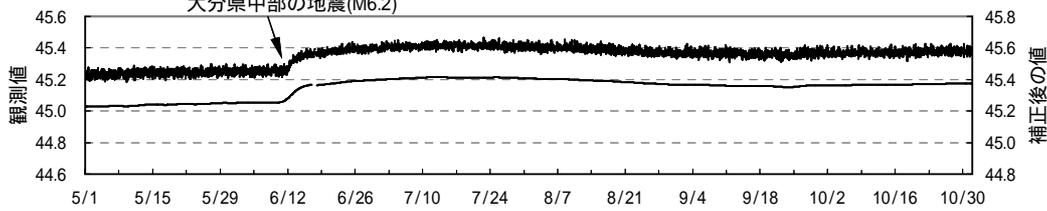
岩井温泉 水温()

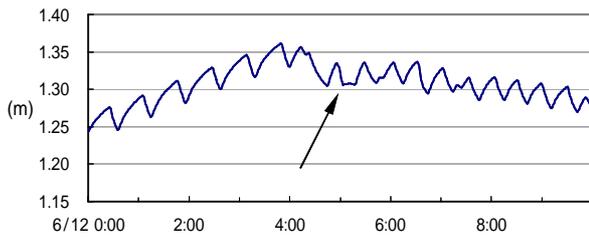
岩井温泉 地震前後の水位変化(6/12)

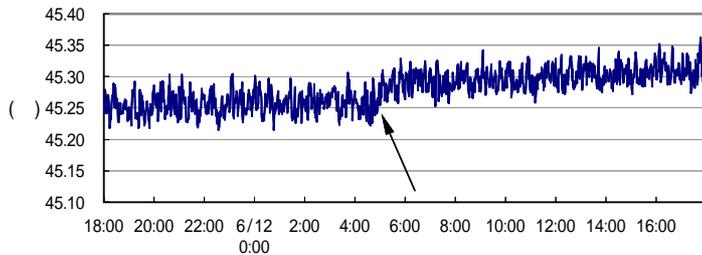
岩井温泉 地震前後の水温変化(6/11-6/12)

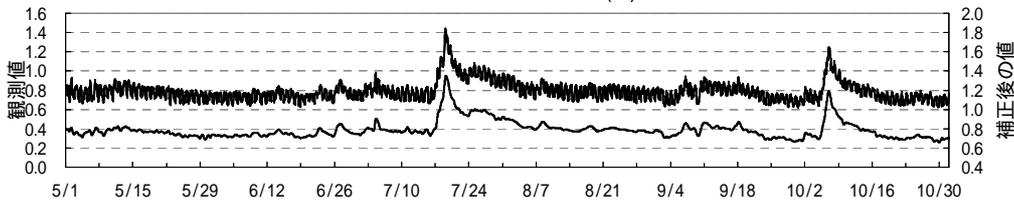
三朝温泉 水位変化(m)

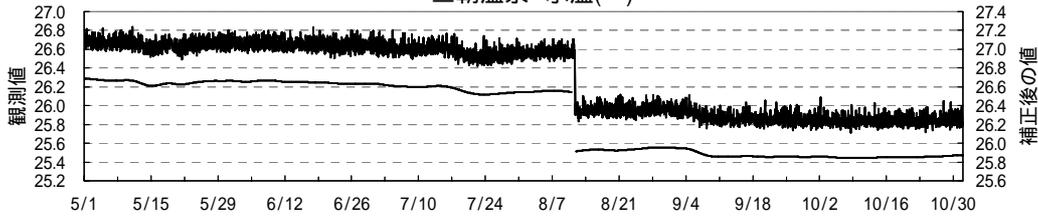
三朝温泉 水温()

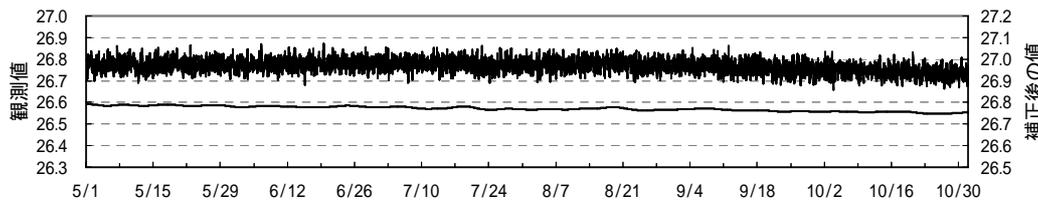
鹿野温泉 水温()

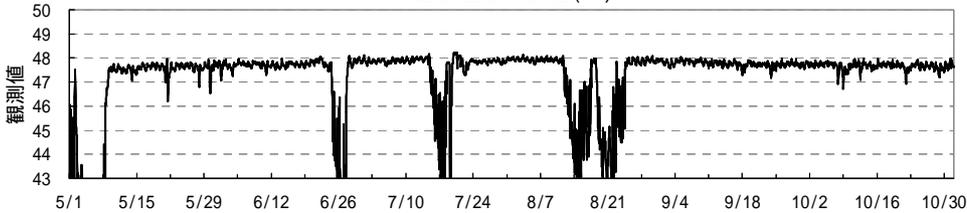
湯原温泉 水温()

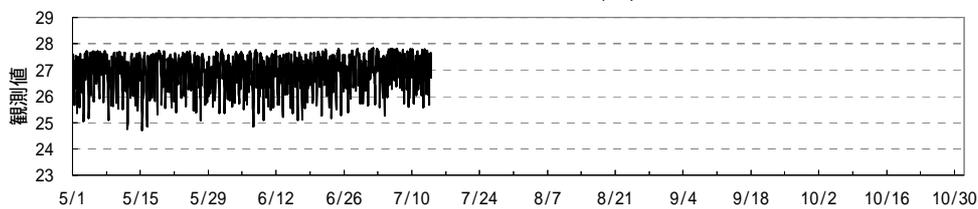
新見千屋温泉 水温()

機器故障のため、7/14以降のデータは回収されていない。

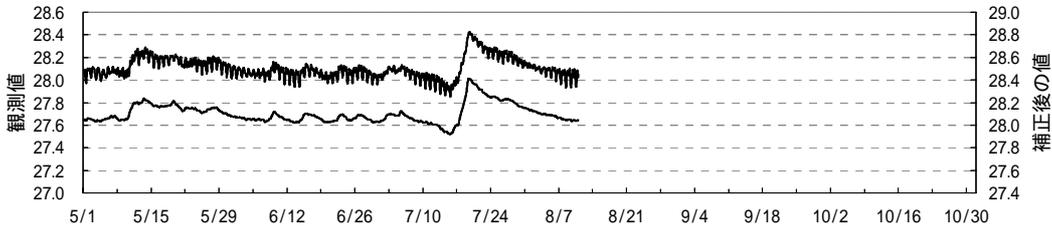
奥津温泉 水温()

機器故障のため、8/11以降のデータは回収されていない。

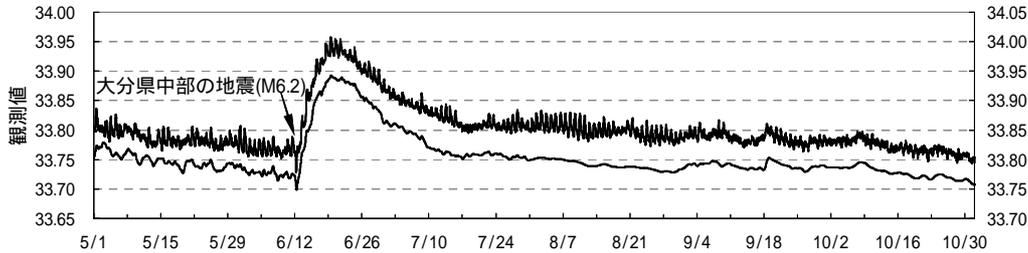
湯谷温泉 水温()

06.6.12大分県中部の地震発生後、水位に変化

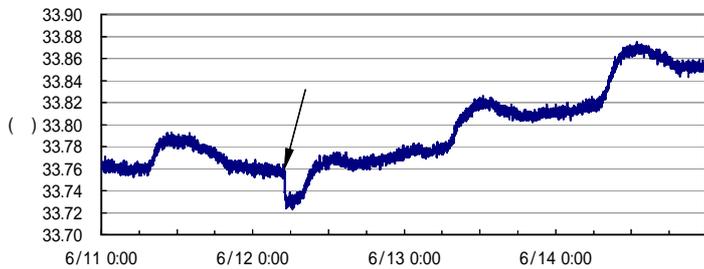
湯谷温泉 地震前後の水温変化(6/11-6/14)

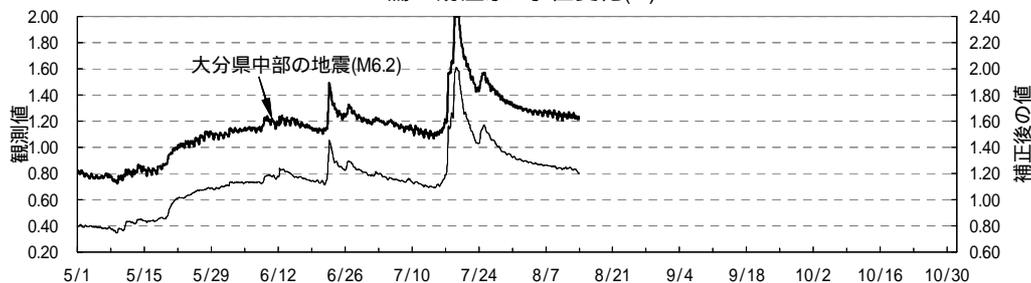
鷺の湯温泉 水位変化(m)

8/14以降は水位計の故障のためデータを収集していない。

06.6.12大分県中部の地震発生後、水位に変化
水位変化 拡大図

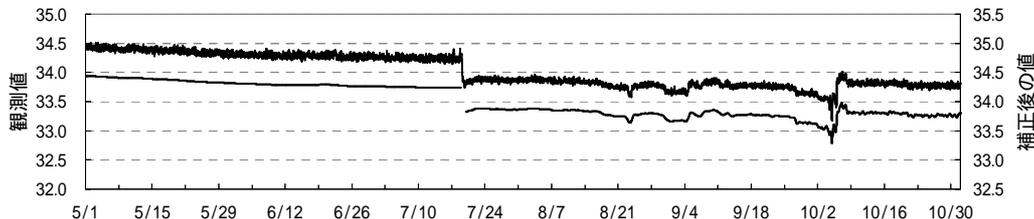
鷺の湯温泉 水温()

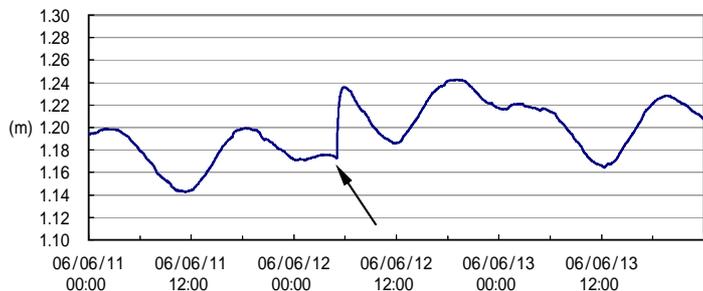
鷺の湯温泉 地震前後の水位変化(6/11-6/13)
